Référentiel Technique - Questions / Réponses

- 1. Question: Ma carte mère P45 dispose de deux ports LAN. Comment utiliser la fonction de "Teaming" afin de combiner l'utilisation des deux ports LAN et augmenter la bande passante disponible ?**

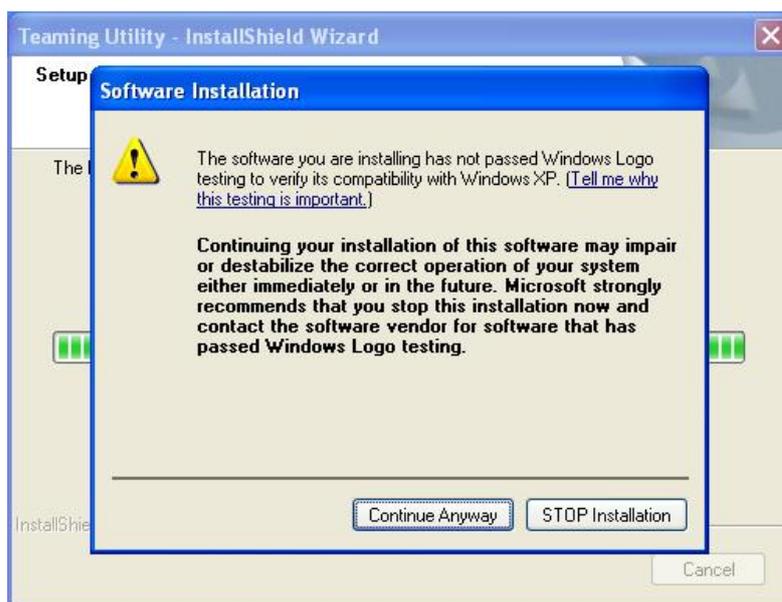
1. Installez le pilote RtkTeaming version 1.0.0.51 depuis le CD-Rom fourni avec votre carte mère (/Driver/Teaming/RtkTeaming 1.0.0.51...)
(* Au cours de l'installation du pilote, un message d'avertissement apparait, cliquez sur Continuer et poursuivez l'installation du pilote)

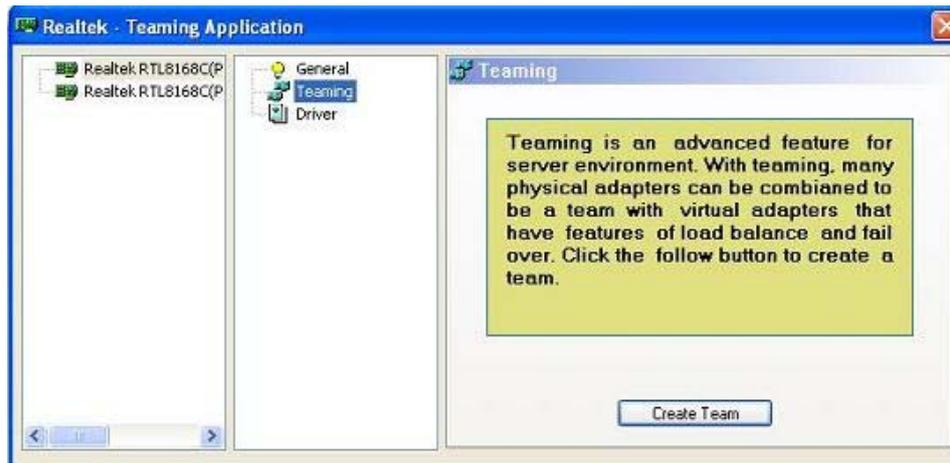
2. Après avoir installé le pilote, ouvre l'utilitaire "teaming Utility" dans la rubrique Programmes.
(Démarrer > Programmes > Realtek>Teaming Utility>...)

3. Cliquez sur "Teaming" puis sur "Create Team".

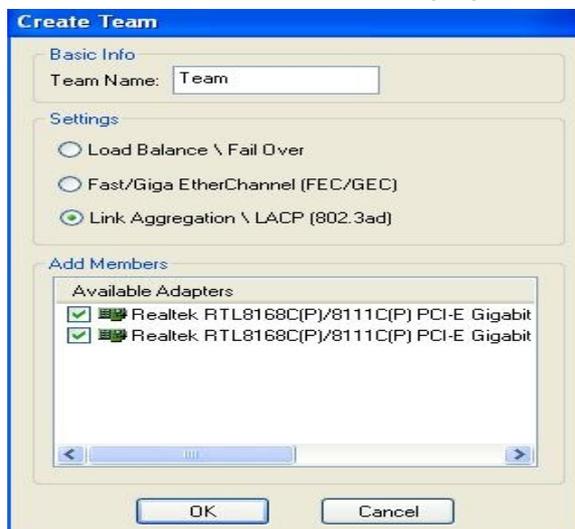
4. Choisissez un nom pour le "Team" créé et cliquez sur "Link Aggregation \ LACP (802.3ad)" pour accéder aux réglages.

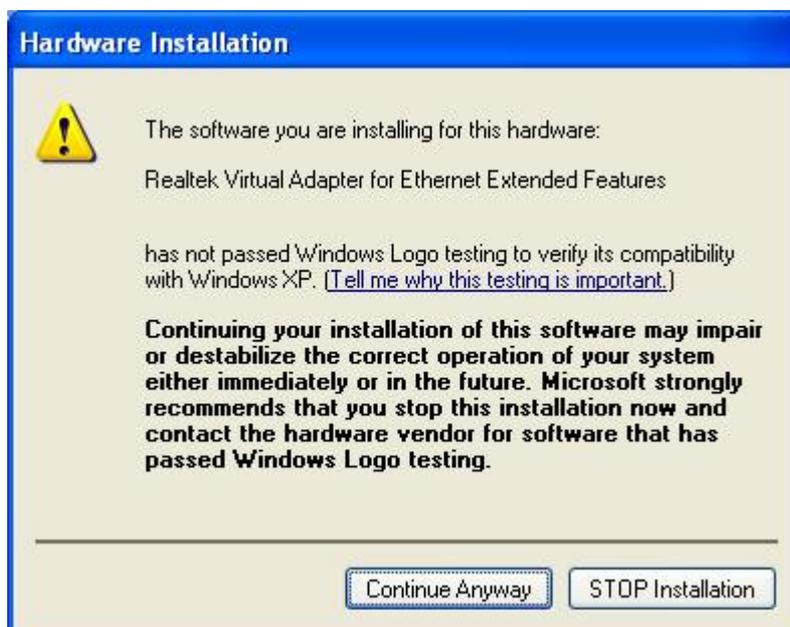
5. Sélectionnez les deux cartes réseau et cliquez sur OK. (Après avoir cliqué sur OK, le système affiche un message d'avertissement, cliquez sur Continuer)

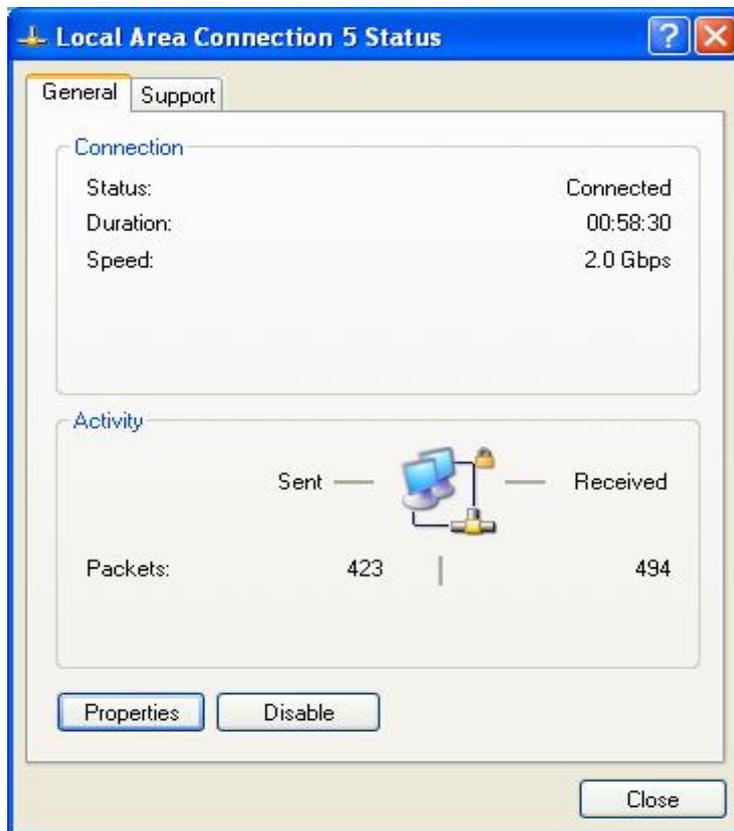
6. Après avoir appliqué ces réglages, le système va créer une nouvelle connexion au réseau local.
 7. Redémarrez le système.
- La vitesse affichée dans la nouvelle connexion au réseau local sera affichée a 2.0 Gbps.
